Consorzio di Bonifica della Basilicata e
Dipartimento di Ingegneria dell'Università di Perugia

*«Comportamento della Diga di Abate Alonia sul torrente Olivento,
in termini di piezometria, spostamenti ed
evoluzione del quadro fessurativo,
dalla costruzione dello sbarramento alla data odierna»*

Relazione Intermedia

Stato di avanzamento al 30 settembre 2019

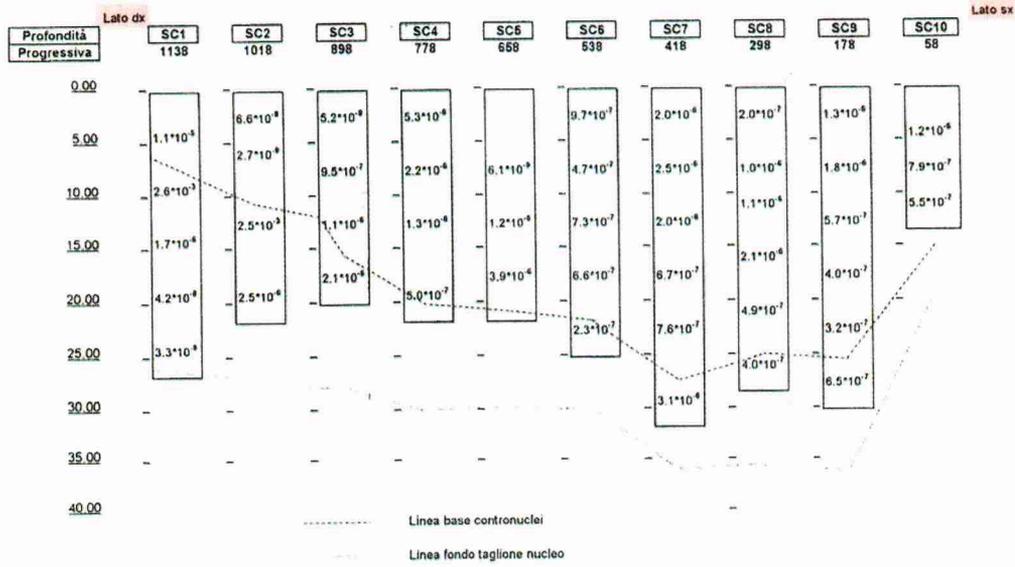
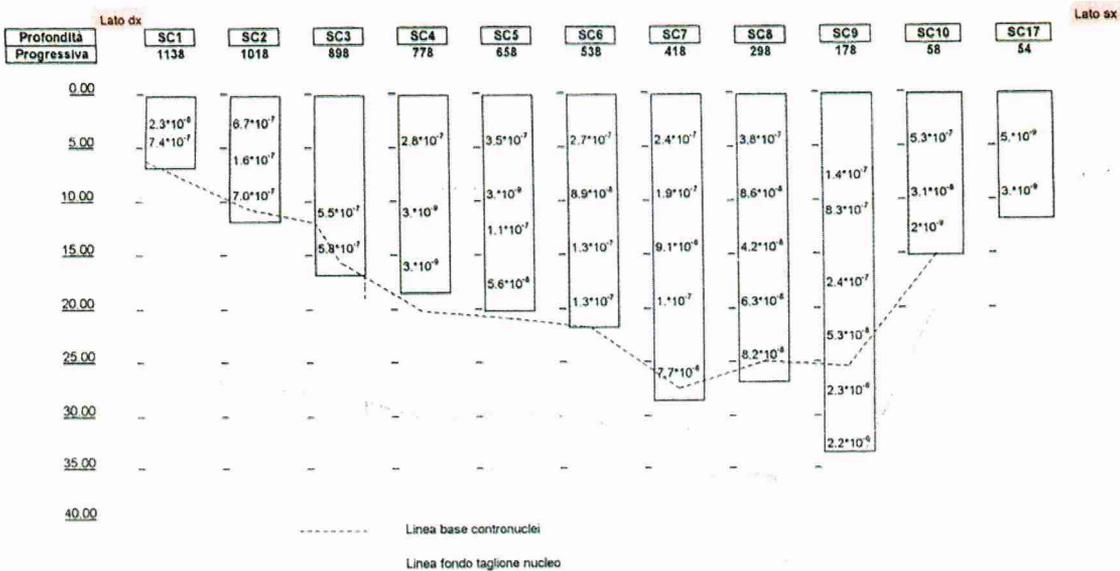
Figura 11 Elaborazione dei risultati delle prove Lefranc su sondaggi eseguiti sul contronucleo prima e dopo il trattamento con iniezioni.

In concomitanza con l'intervento con iniezioni nella zona in sinistra (progr. 40 – 90 m, zona in cui nel 1986 si è prodotta la prima fessura) si è riscontrato un fenomeno deformativo del coronamento. L'evento è analizzato nella Sezione 4.1. La zona è stata oggetto di iniezioni di consolidamento dei contronuclei (3 file invece delle due previste) ed anche del nucleo (su due file), registrando valori di assorbimento maggiori di quelli delle altre zone (Documentazione DGD 2005).

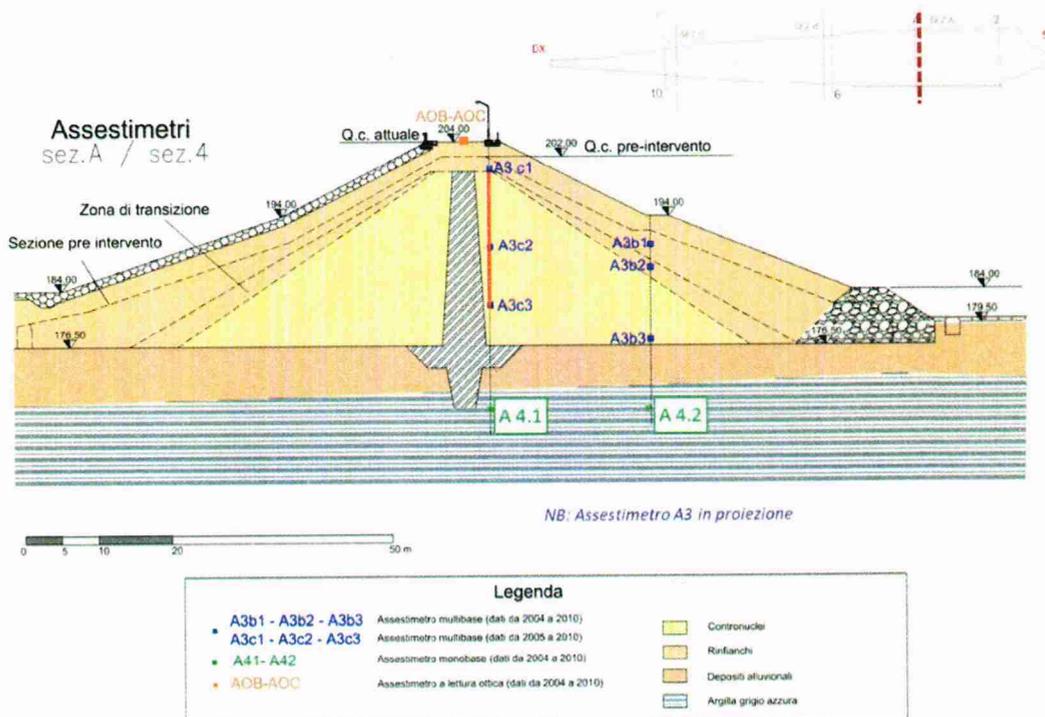
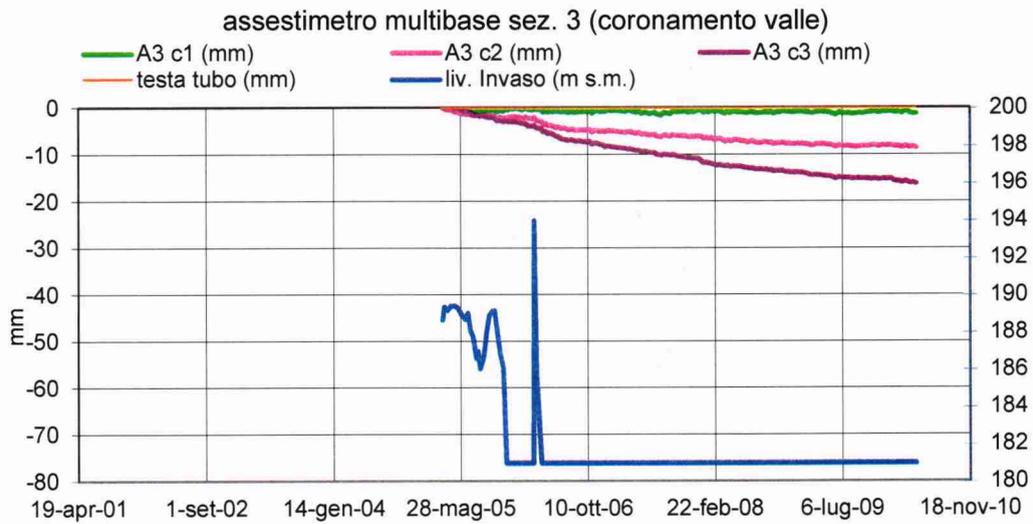
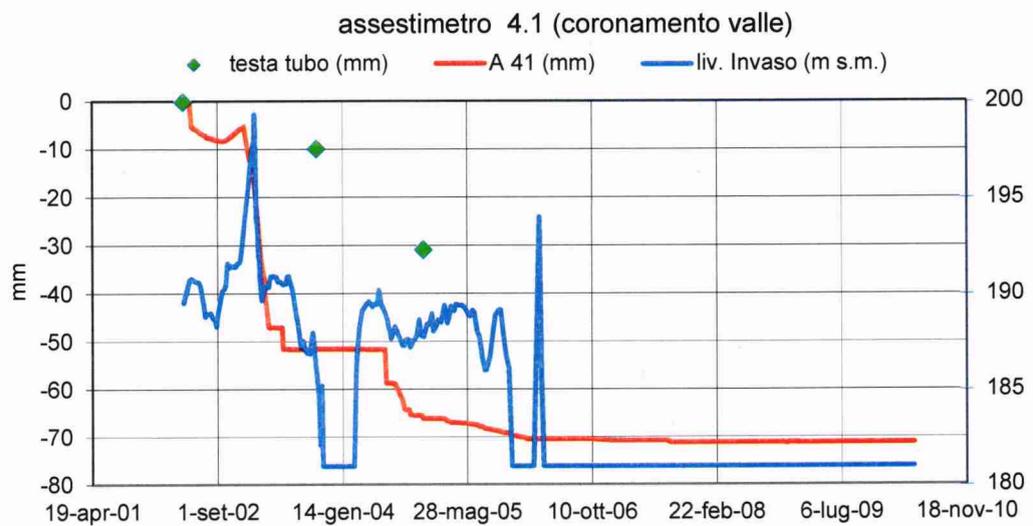
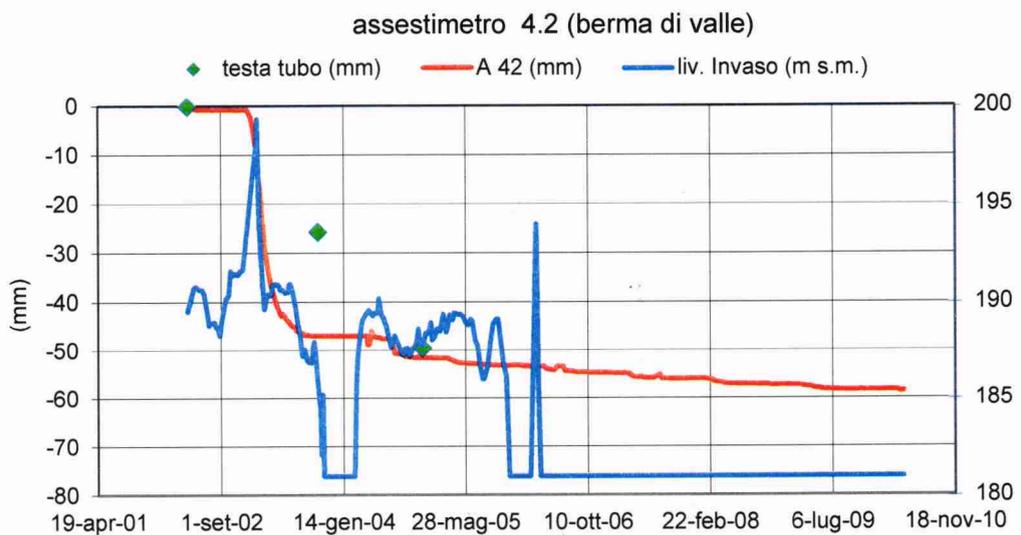
Figura 20 Misure assestimetriche sezione 4, epoca 2002 - 2010.

L'andamento temporale delle misure assestometriche e della quota d'invaso relativo all'epoca 2002-2010 è rappresentato in Figura 20 (Sezione 4-A). Si nota che non sono disponibili le specifiche tecniche degli strumenti, e pertanto l'interpretazione della misura è soggetta all'assunzione che le misure rappresentino un cedimento assoluto. Si evince che:

- L'assestometro multibase A3 fornisce un cedimento progressivo nel tempo che è maggiore all'interno del corpo diga rispetto al coronamento; il valore massimo è di circa 18 mm.
- Gli assestimetri monobase A 4.1 e A 4.2, installati nelle argille azzurre, denotano un cedimento progressivo che raggiunge il valore massimo di 60-70 mm (fondo scala strumento?); alla testa tubo si misura un cedimento massimo di 30 - 50 mm. Incrementi della velocità di abbassamento sono riscontrati in corrispondenza delle due manovre di svaso rapido.

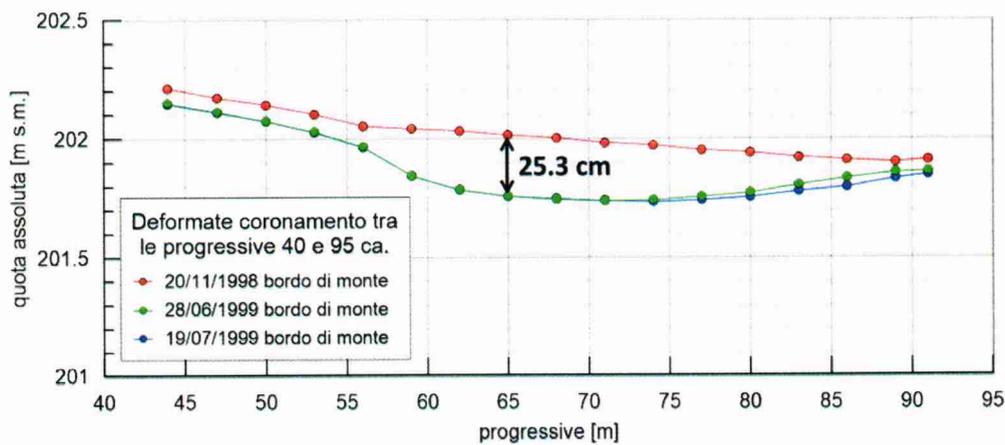
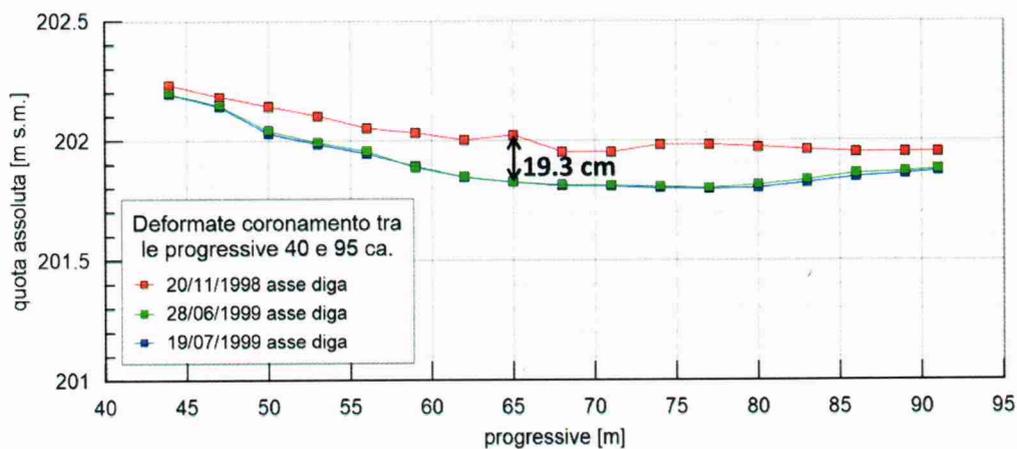
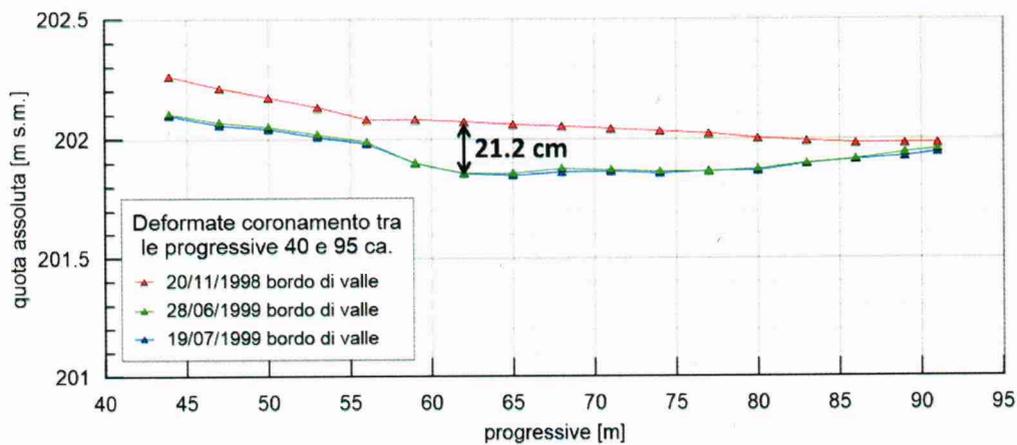
Figura 21 Fenomeno deformativo del 1999. Cedimento del coronamento tra le progressive 40 e 95 m.

Nel giugno 1999 veniva osservato un cedimento dell'ordine di circa 20 cm di una porzione del coronamento della diga in prossimità della sponda sinistra idrografica, pressoché corrispondente a quella in cui nel 1986 si era rilevata la prima fessura; il 28/06/1999 il Direttore dei Lavori (Ing. G. A. Claps) osservava una marcata deformazione del guard-rail lato monte, nonché l'apertura di un giunto fra cordolo in cls del parapetto e pavimentazione del coronamento. Il Rapporto n. 4 (Cotecchia, 15/11/1999) localizzava il fenomeno circa fra le progressive 40 e 90 m (estensione: 50 m) a partire dal piazzale in sponda sinistra, mentre nella relazione dell'assistente governativo (Ferrauto, nov. 1999) il fenomeno veniva localizzato tra le progressive 20 e 100 m (estensione: 80 m), quindi si nota una certa discordanza tra le due relazioni.

Non è noto con certezza il momento in cui il suddetto cedimento abbia avuto inizio, in quanto in precedenza il transito sul coronamento dei mezzi di perforazione (per effettuare le iniezioni) e della stazione di pompaggio delle miscele di iniezione aveva prodotto profonde ormaie, nonché deformazioni e diffuse fessure della pavimentazione in conglomerato bituminoso.

Dalla relazione dell'assistente governativo (Ferrauto 1999) emergono invece maggiori dubbi sulle cause. Dal documento si evince che non fu, al tempo, possibile stabilire con certezza la natura e le cause del fenomeno e che le osservazioni e le misure raccolte avevano fornito dei segnali contrastanti. Se da un lato veniva ritenuta avallabile l'ipotesi della consolidazione, non uniforme, del rilevato per dissipazione delle pressioni interstiziali connesse allo svuotamento del serbatoio, dall'altro l'esistenza di spostamenti orizzontali del rilevato non trascurabili, anche in assenza di cause perturbatrici quali le iniezioni furono ritenute un elemento insolito. Circa l'intervento di iniezioni di consolidamento si affermò che esso venne effettuato in concomitanza con la fase più acuta del fenomeno deformativo e che il suo effetto fu quello di rallentare ed in alcuni casi arrestare la velocità di deformazione.

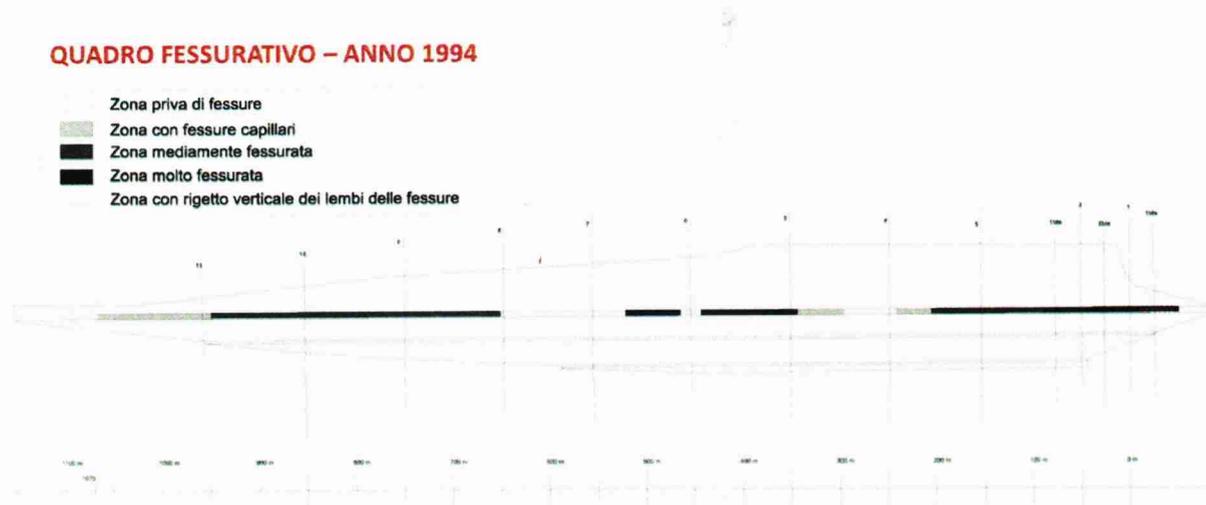
Figura 23 Quadro fessurativo 1994.

Un rilievo del quadro fessurativo del coronamento datato al 1994 è allegato al progetto degli interventi di ripristino e adeguamento funzionale (Cotecchia 1996). Il rilievo di dettagli (scala 1:20) è riportato in diverse tavole. La Figura 23 riporta una rappresentazione sintetica del quadro fessurativo, che evidenzia le porzioni più danneggiate. Sulla sponda sinistra si nota la fessura trasversale con rigetto che verosimilmente ricalca la fessura documentata nel 1986. Il coronamento risultava fessurato per l'80% della lunghezza. Le porzioni maggiormente fessurate erano rinvenute in sponda sinistra (progr. 0-200 m) e nelle porzioni comprese tra le progressive 350 – 500 m e 650 – 950 m.

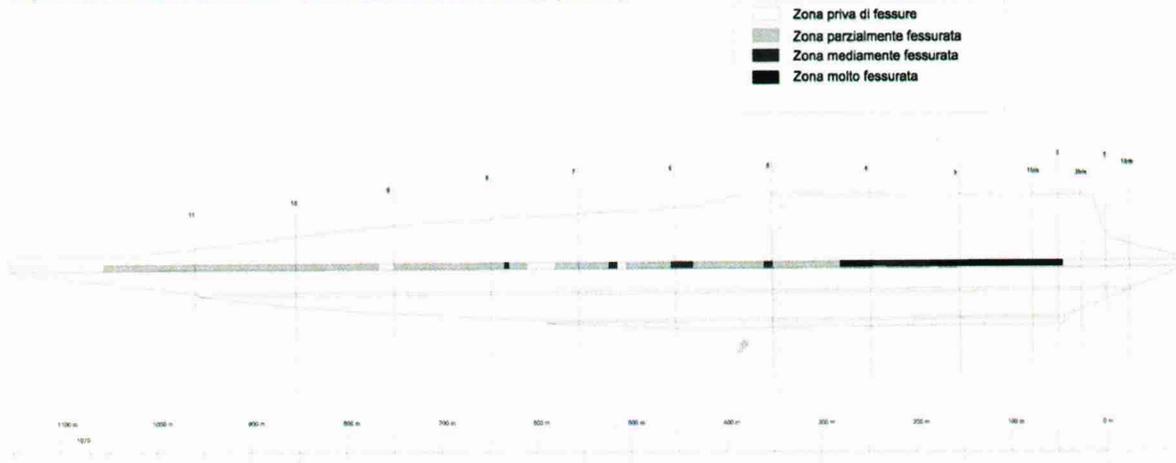
Figura 24 Quadro fessurativo 2019.

Un ulteriore evento di rapido invaso/svaso occorre nel 2006. Il rilievo del quadro fessurativo 2019 (Figura 24) mostra numerose fessure longitudinali che si estendono per quasi tutta la lunghezza del coronamento. Le porzioni maggiormente fessurate sono rinvenute in sponda sinistra (progr. 50-300 m). Il rilievo del quadro fessurativo 2019 rispetto al quadro 2004 vede il peggioramento nella zona da sempre maggiormente dissestata, ovvero quella nei primi 100 m di progressive (in cui si verificò il dissesto del 1999), ma anche e soprattutto un netto peggioramento di altri tratti, in particolare tra le progr. 650-850 circa, dove si sono aperte numerose nuove fessure in una zona che non era stata, fino al 2004, particolarmente interessata.

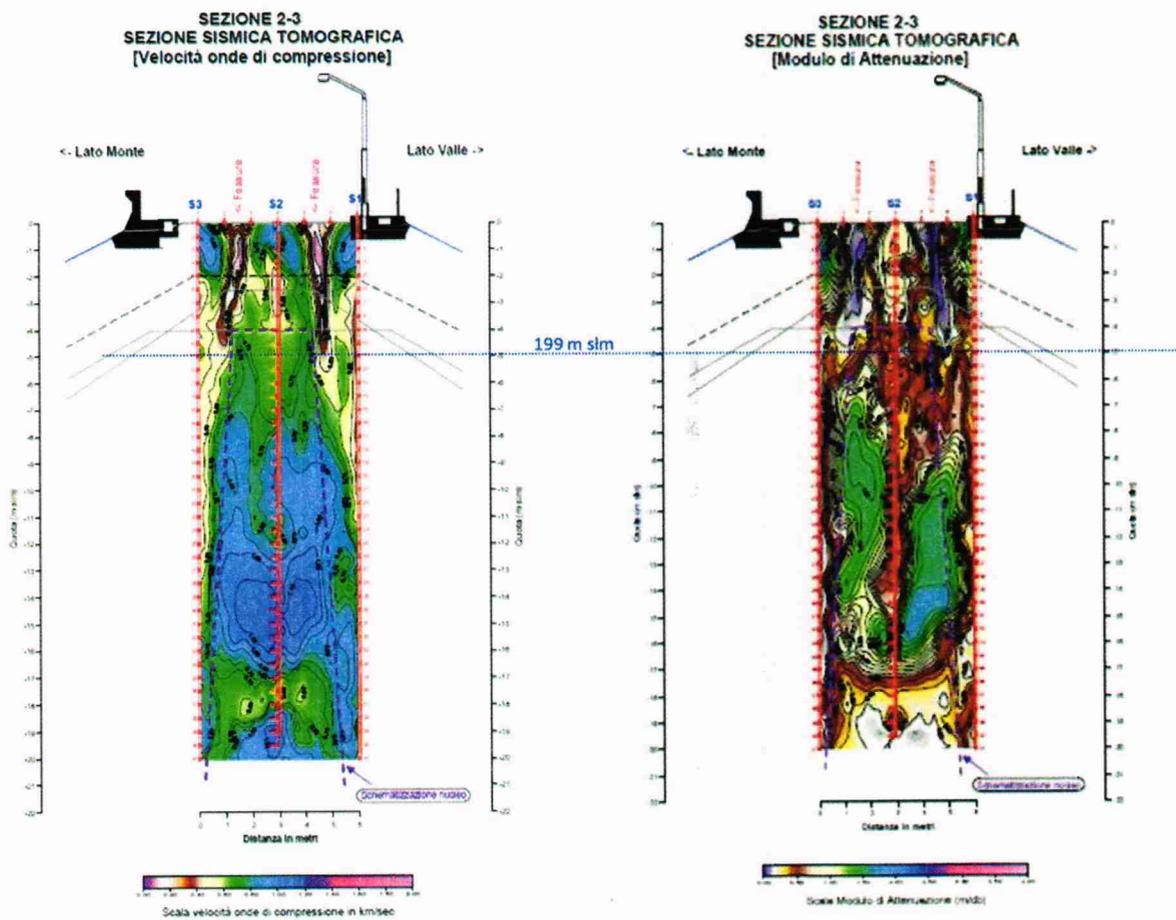
Figura 25 Tomografia sismica tra fori (Calabresi 2006). Profondità delle fessure sul coronamento.

Ulteriori informazioni riguardanti l'estensione in profondità delle fessure possono essere desunte dall'interpretazione della tomografia sismica tra fori (Calabresi, 2006), eseguita tra le Sezioni 2 e 3 (progr. 100 circa). L'indagine (Figura 25) mostra che due sistemi di fessure interessano sia il lato monte che il lato valle, con un'estensione in profondità di 4.5 e 5 m rispettivamente rispetto al piano di coronamento.
