Consorzio di Bonifica della Basilicata e
Dipartimento di Ingegneria dell'Università di Perugia

*«Comportamento della Diga di Abate Alonia sul torrente Olivento,
in termini di piezometria, spostamenti ed
evoluzione del quadro fessurativo,
dalla costruzione dello sbarramento alla data odierna»*

Relazione Intermedia

Stato di avanzamento al 30 settembre 2019

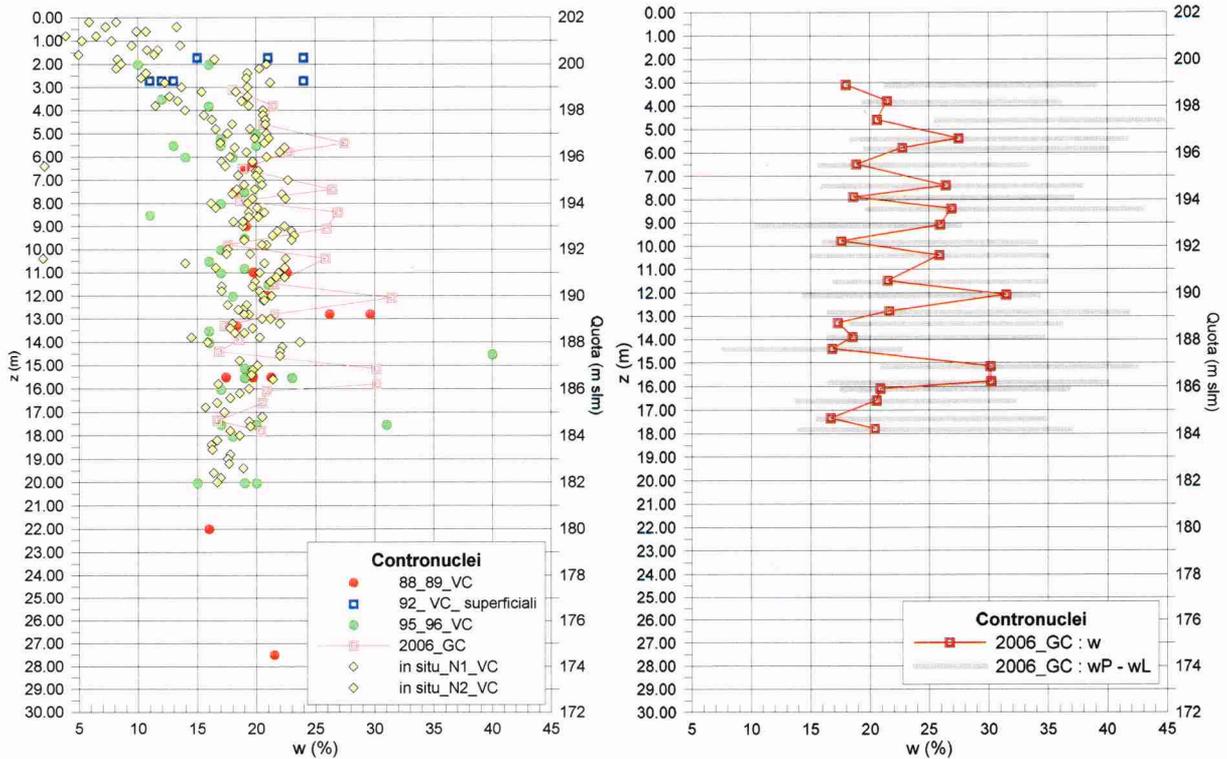
Figura 6 Caratteristiche dei cononuclei. Variazione del contenuto d'acqua lungo la verticale (da elaborazione dati Cotecchia 1996, Calabresi 2006)

La Tabella 4, la Figura 5, la Figura 6 e la Figura 7 riportano caratteristiche fisiche e proprietà indice dei contronuclei relativamente a risultati di prove in sito e laboratorio. Si nota come parte del materiale risulta posto in opera in eccesso di umidità, con livelli di materiale in cui il contenuto d’acqua risulta prossimo al limite plastico o al limite liquido (v. quota 190, 187, 186 m s.l.m.) e indice di consistenza estremamente basso. La Tabella 5 riassume le proprietà meccaniche del materiale. La Figura 8 riporta i risultati delle prove penetrometriche.

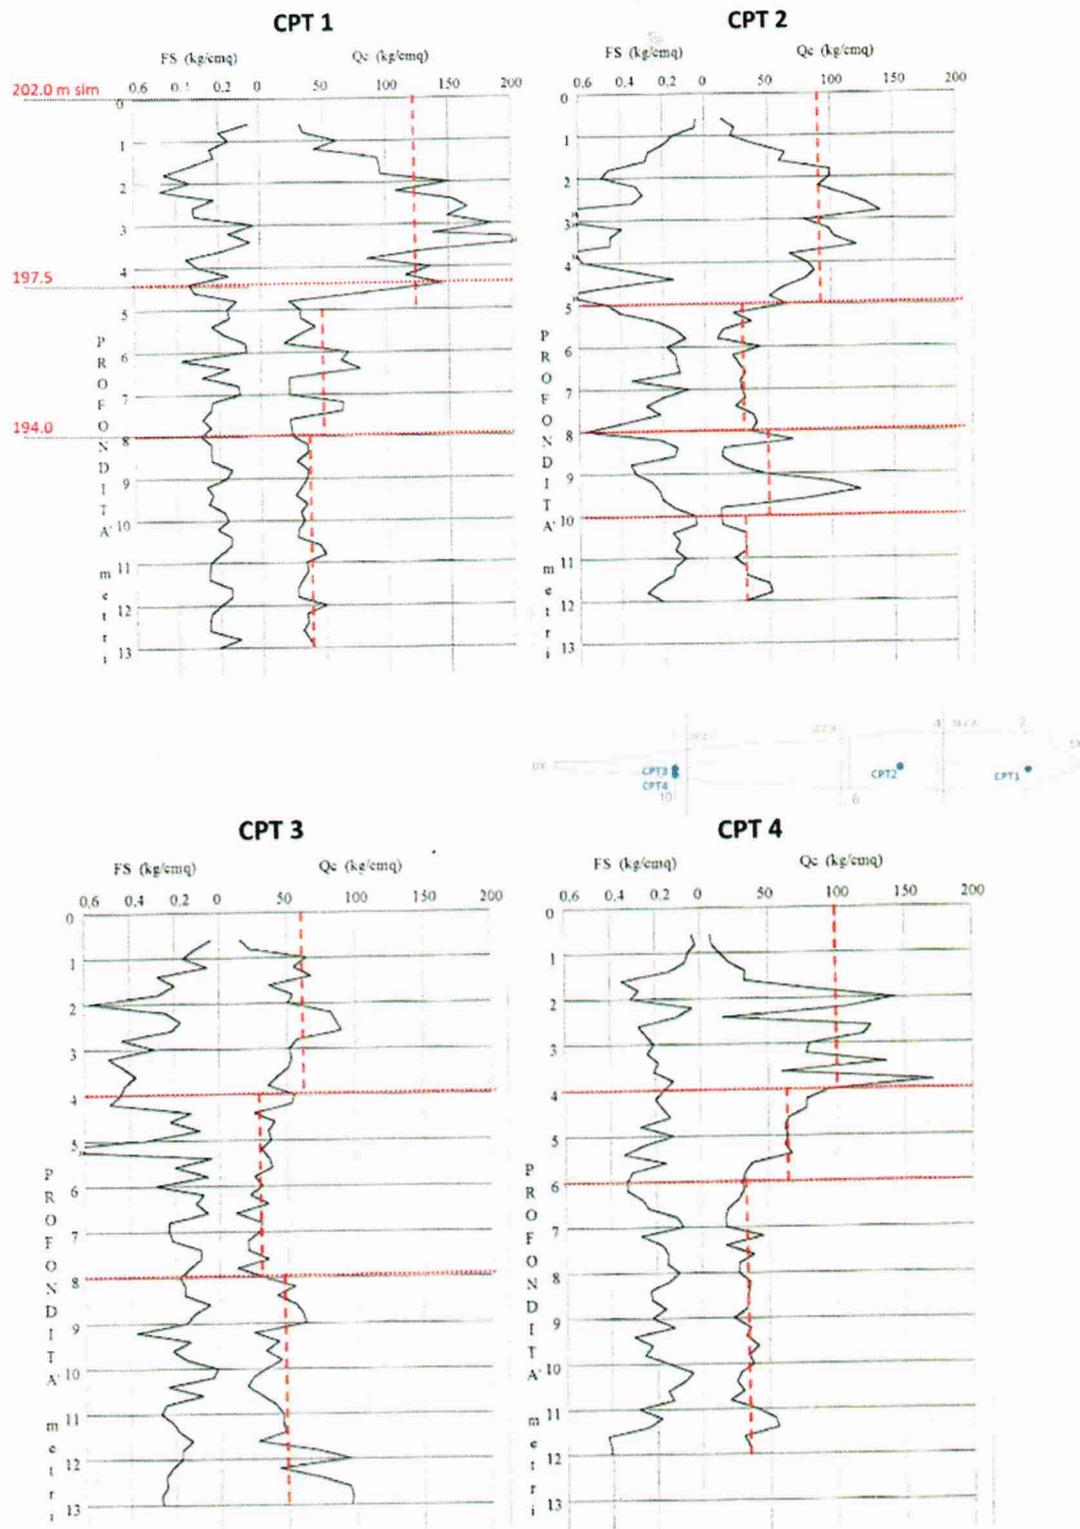
Figura 8 Caratteristiche dei contronuclei. Prove CPT (Cotecchia 1996)

L'esame delle stratigrafie di sondaggio nell'ambito del progetto degli interventi di ripristino e adeguamento della diga (Cotecchia 1996) metteva in evidenza strati "soffici", "difetti", "eterogeneità", "saturazione dei livelli a maggiore contenuto limoso-argilloso", e si riconosceva la stratificazione conseguente alla messa in opera del materiale. Dall'esame delle trincee sulla parte superficiale del paramento di valle veniva notato che il materiale risultava "essiccato, fessurato e intersecato dall'apparato radicale della vegetazione". Si annotava poi che, in concomitanza del livello di invaso a quota 194 m s.l.m. al momento dei prelievi, il

materiale prelevato a quota 190 m s.l.m. risultava umido, mentre quello prelevato a quota 200 m s.l.m. risultava completamente essiccato. Cotecchia concludeva che le prove confermavano “la presenza di una crosta di 4 – 6 m di materiale essiccato, dove quindi è ben probabile la localizzazione di fessure di trazione, e, al di sotto di questo, la presenza di materiale di caratteristiche meccaniche non particolarmente elevate, all’interno del quale ci sono zone caratterizzate da una bassissima resistenza meccanica”.

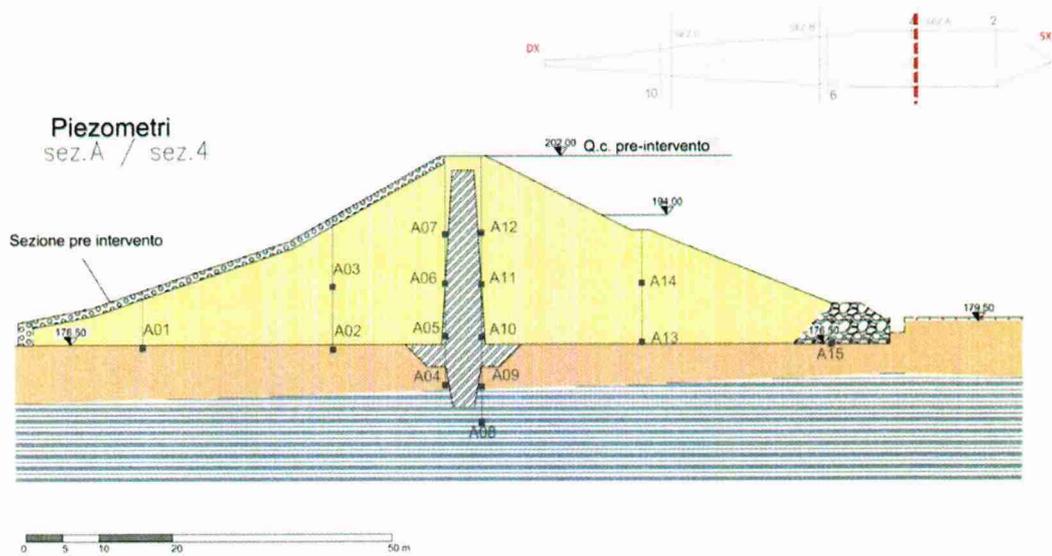
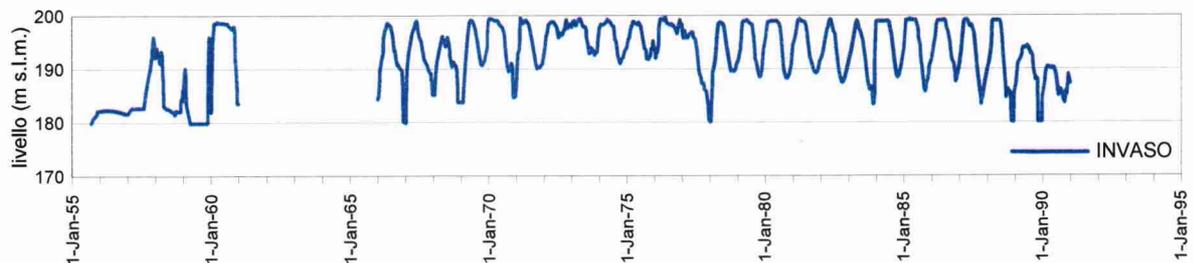
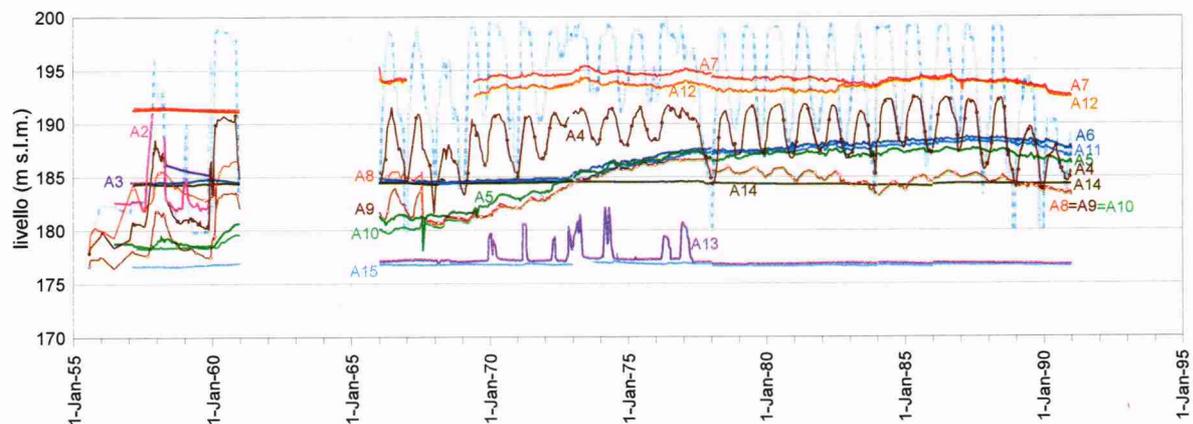
Figura 15 Misure piezometriche per la sezione 4-A, epoca 1955-1990

- piezometri **A8 – A9 – A10**: misure coincidenti dal 1968. La quota piezometrica in A8 (nelle argille azzurre) governa nel tempo A9 (alluvioni) e A10 (rinfianchi a valle), ad indicare presumibilmente un fronte di saturazione dal basso verso l'alto, condizionato più dai livelli piezometrici in fondazione che da quelli nel rinfianco di monte.
- piezometro **A4**: installato nel taglione, a monte, segue l'andamento dell'invaso sebbene l'incremento massimo/minimo sia diverso rispetto all'escursione del livello d'invaso (Figura 15).
- piezometro **A2**: in continuità con l'invaso (finché rilevato).
- piezometri **A13, A14** (berma valle) e **A15** (unghia valle): quasi sempre asciutti.

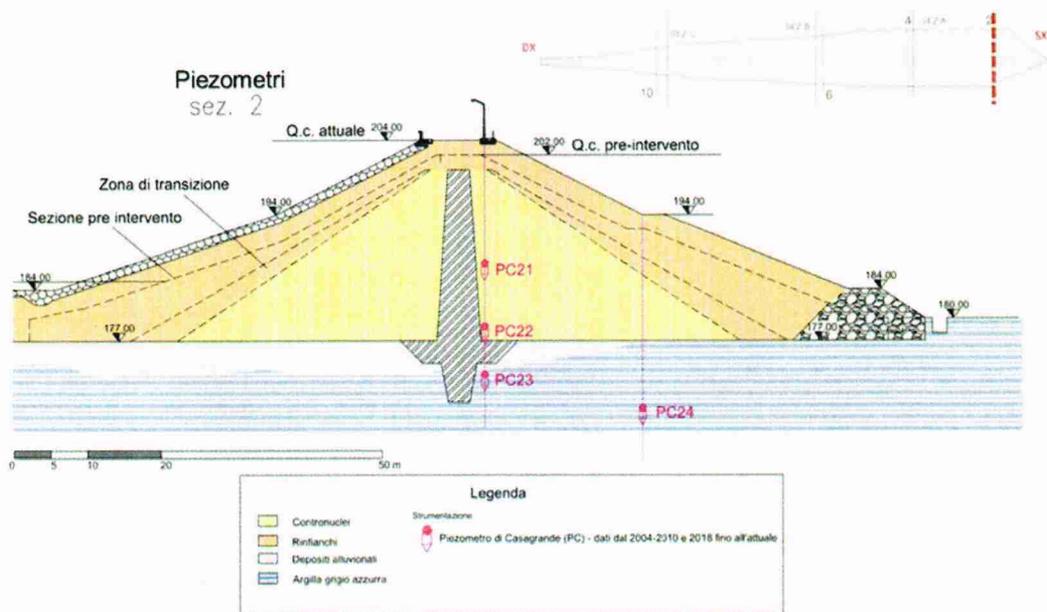
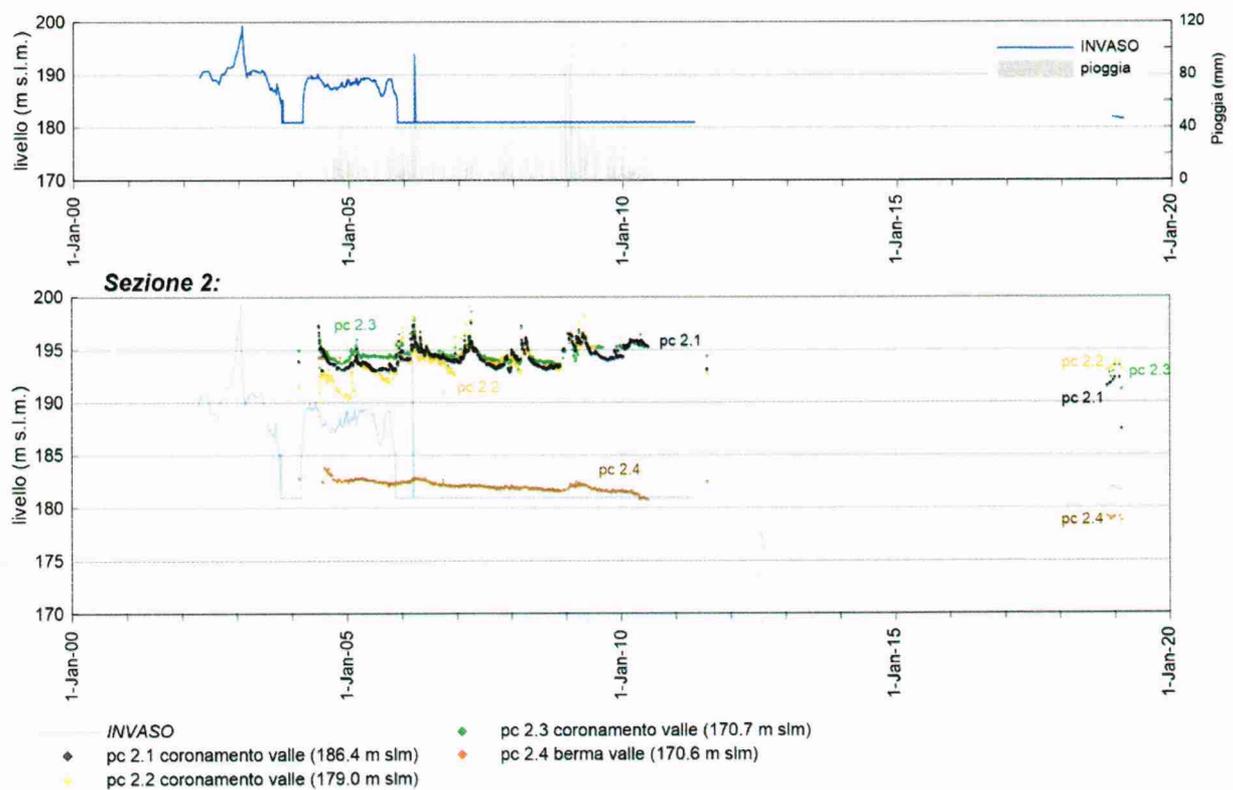
Figura 16 Misure piezometriche per la sezione 2, epoca 2000-2019

- i piezometri **Casagrande (PC)** sono stati modificati con trasduttore di pressione a fondo foro nel 2004; le misure si interrompono a giugno 2010 e riprendono a novembre 2018. I piezometri Casagrande pc 2.1, 2.2, 2.3, 4.1 mostrano un andamento affetto da notevoli variazioni, e valori anche di diversi metri superiori al livello di invasore corrente (compresa tra q. 192 e 195 m slm.), con innalzamenti e picchi di durata temporanea; potrebbe trattarsi di un possibile effetto delle piogge, qualora i piezometri non siano isolati dall'esterno, in sommità, e/o il sistema di fessure convogli i flussi di pioggia alla profondità del piezometro. Riguardo a dubbi sul funzionamento, prove di permeabilità in foro eseguite nel 2005 sembrano aver confermato il corretto funzionamento. Nelle misure recenti, si osserva una diminuzione del livello rispetto al livello medio degli anni 2000, che potrebbe denotare il processo di dissipazione di pressioni interstiziali residue dopo gli interventi di ripristino e adeguamento funzionale. Il piezometro pc 2.4 installato nella fondazione, in corrispondenza della berma, rileva una quota piezometrica sensibilmente inferiore. Per alcuni strumenti, qui non riportati, si annota l'otturazione di uno dei tubi, o un disaccordo delle misure nei due tubi. Sarebbe auspicabile un ulteriore controllo del funzionamento della strumentazione in sito.

- ai piezometri a **corda vibrante (pcv)** è stato assegnato un valore iniziale della pressione pari a quello della quota di installazione; tale assunzione non è necessariamente veritiera, e la maggior parte di detti strumenti misura oggi un valore della quota piezometrica inferiore alla quota di installazione. L'andamento riscontrato ha pertanto solo un valore relativo. Gli strumenti hanno registrato un costante abbassamento del livello, fatta eccezione per quelli installati alle quote più basse (pcv 4.8) che ha registrato nel tempo escursioni di 1-2 metri al massimo del livello.

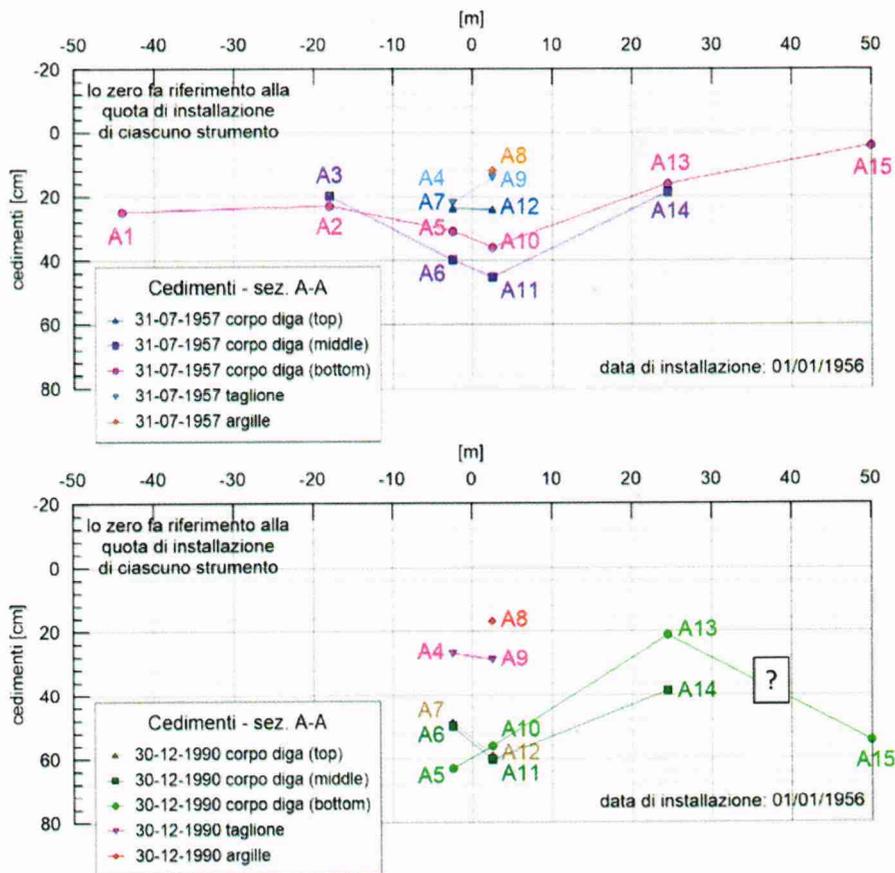
Figura 19 Deformata indicata dagli assestimetri per le diverse quote: corpo diga top (circa 192 m s.l.m.), corpo diga middle (circa 185 m s.l.m.), corpo diga bottom (circa 176 m s.l.m.), taglione (circa 171 m s.l.m.) e argille (circa 166 m s.l.m.). Situazione al termine della costruzione (luglio 1957) e al 31-12-1990.
