INVASO SUL TORRENTE RENDINA - DIGA DI ABATE ALONIA

INTERVENTI DI RIPRISTINO DELLA DIGA DI ABATE ALONIA - STIMA SOMMARIA DEI COSTI -

RELAZIONE TECNICA – STIMA SOMMARIA DELLA SPESA – QUADRO ECONOMICO

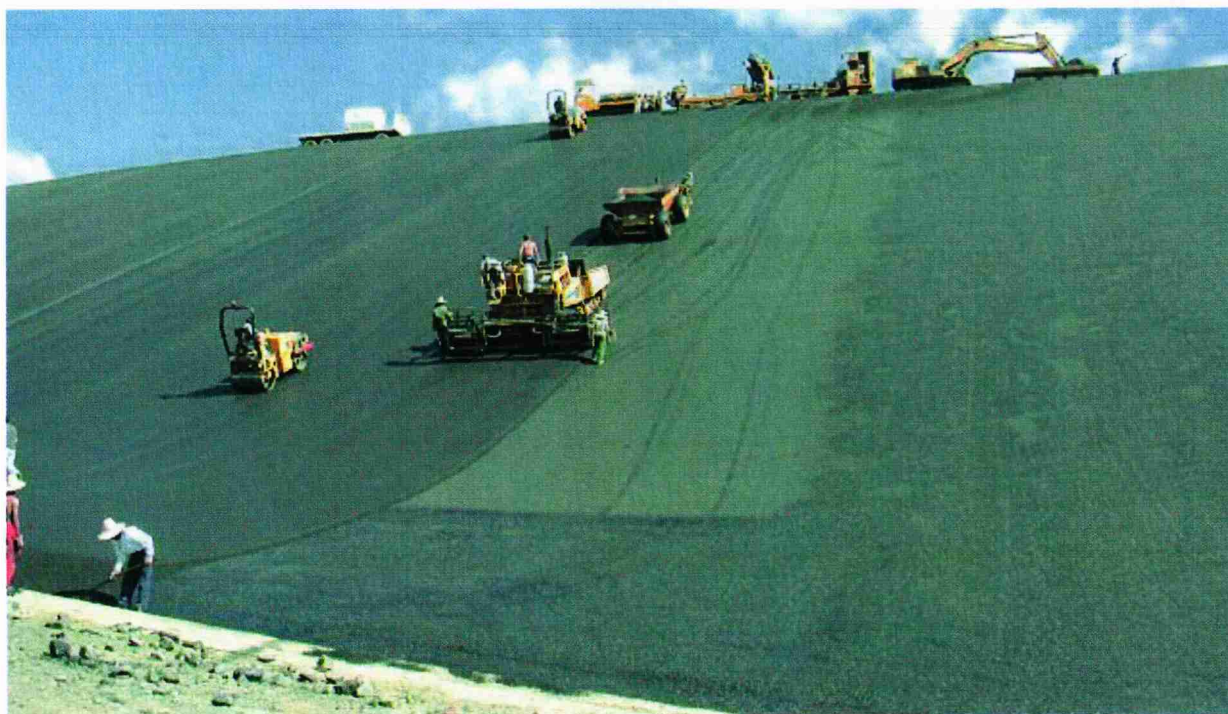
Fig. 5a - Visione d'insieme dei macchinari in operazione durante una stesa

dall'alto dei macchinari che devono lavorare su aree a forte pendenza (fedi fig. 5). Alla fine delle attività si dovrà ripristinare il muro paraonde nonché risanare il coronamento che sarà sede di cantiere.

Oneri di cantierizzazione per esecuzione dei lavori su aree a forte pendenza: tale tipo di posa, infatti, richiede attrezzature di cantiere più complesse di quelle necessarie alla usuale stesura dei manti bituminosi. Un esempio della tipologia di cantierizzazione è riportata nelle figg. 5a e 5b.

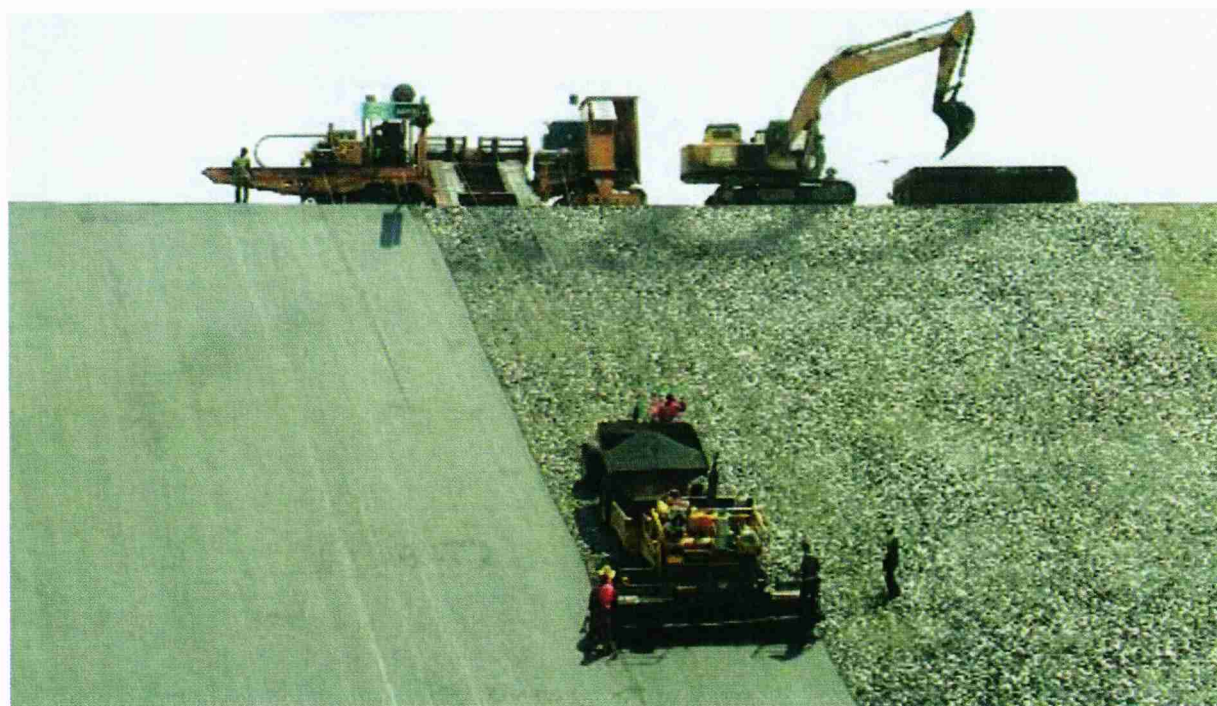
Fig. 5b - Il carro argani principale assicura la finitrice, il dumper ed un rullo
